Comune di Casalecchio di Reno

**Studio tecnico finalizzato all'adeguamento della strumentazione territoriale e urbanistica (PSC) in tema sismico, idrogeologico e idraulico (prevenzione del territorio dai rischi naturali) e per la redazione del progetto di rete ecologica di livello comunale.**

Studio e analisi finalizzata alla tutela del territorio dal rischio idrogeologico

FEBBRAIO 2011

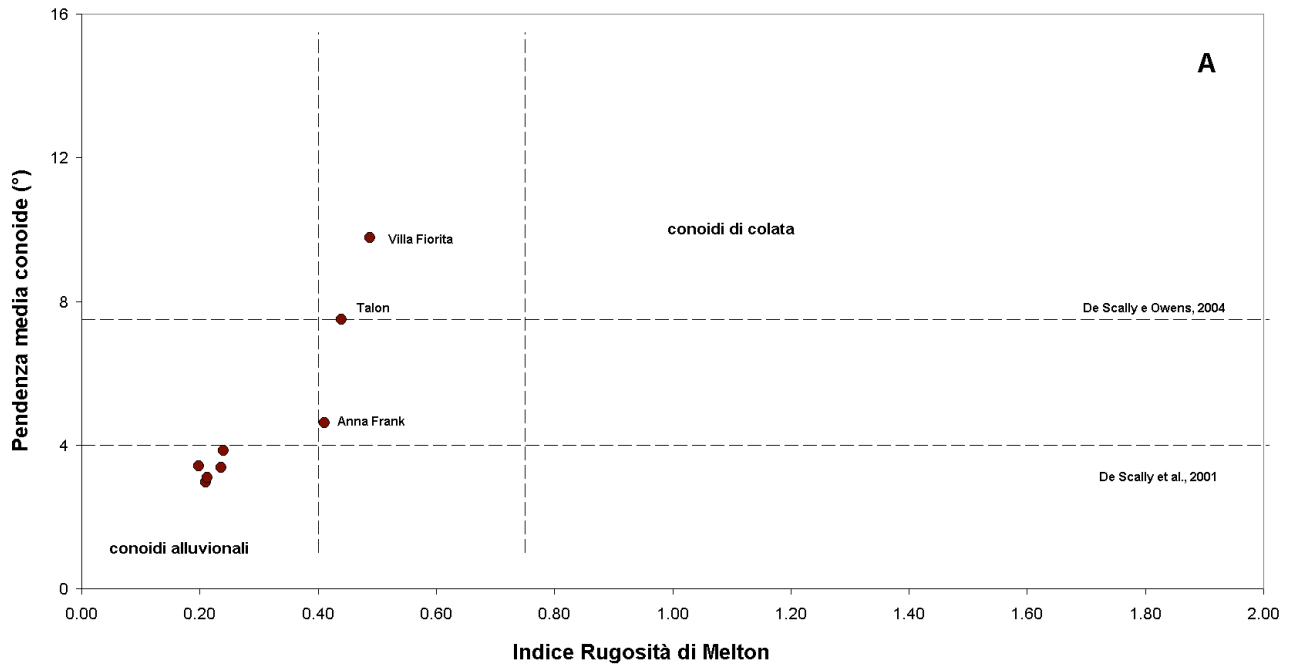
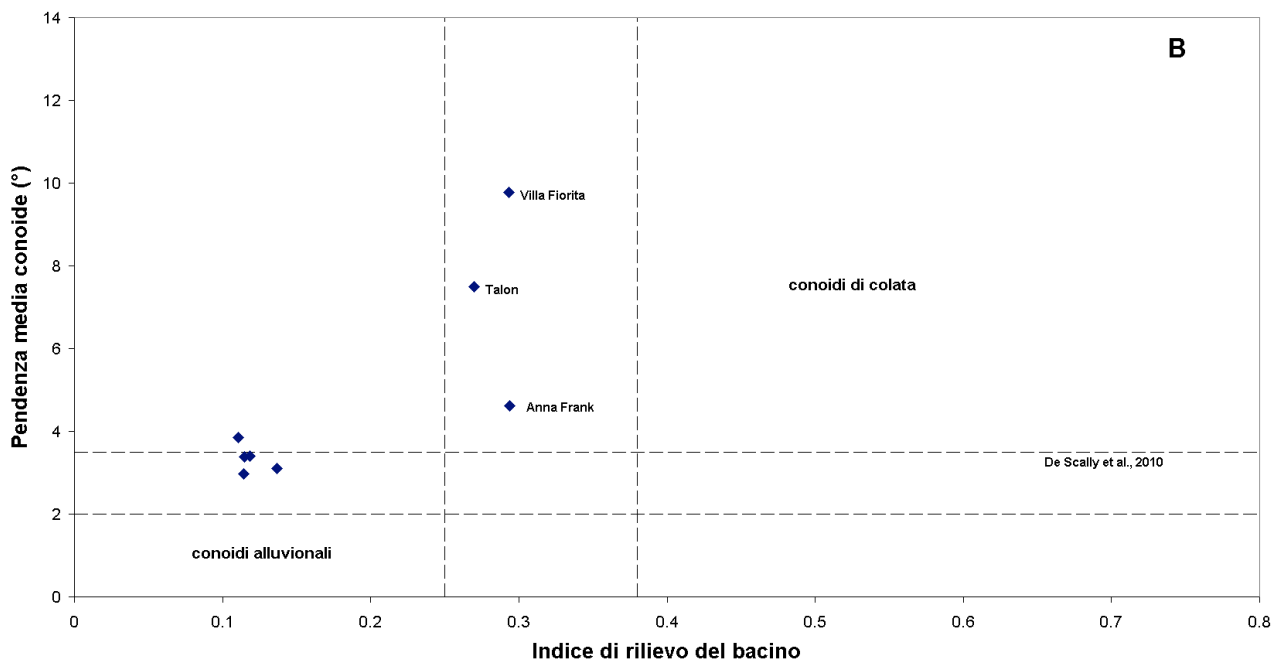
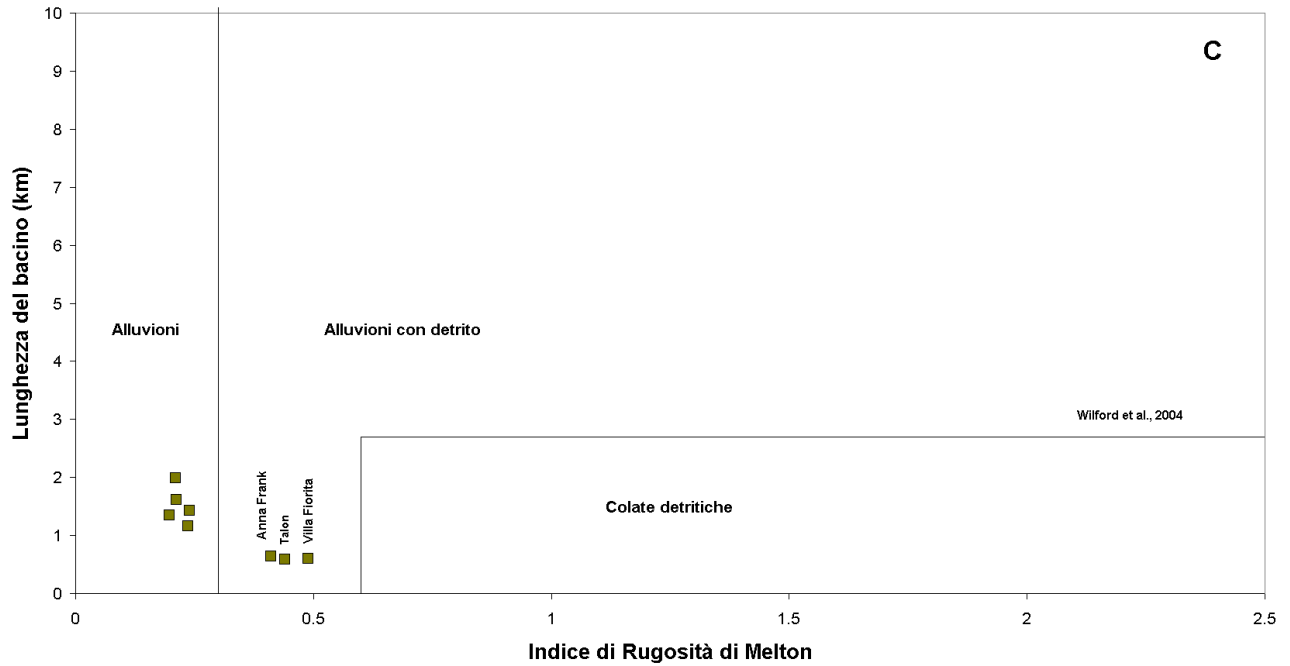
Figura 1 - Confronto delle caratteristiche morfometriche dei conoidi torrentizi presenti sul territorio del comune con i più aggiornati schemi proposti dalla letteratura. A. de Scally et al., 2001; de Scally e Owens, 2004; B. de Scally et al., 2010; C. Wilford et al., 2004

(colate detritiche), si è proceduto alla caratterizzazione delle principali variabili morfometriche (area del bacino, indice di rilievo, indice di rugosità di Melton, pendenza media del conoide, etc..) e alla classificazione sulla base di alcune relazioni di letteratura. Come si può vedere in Figura 1, nessuno dei conoidi torrentizi presenti sul territorio del comune ricade nel campo tipico dei conoidi di colata detritica. I quattro schemi classificativi presi in considerazione sono in buon accordo e indicano che esistono tre bacini che si collocano nei campi di transizione tra i fenomeni puramente alluvionali e quelli più tipicamente di colata. Si tratta di tre piccoli bacini piuttosto acclivi che scendono dalla dorsale su cui si colloca il Santuario di San Luca. I relativi conoidi si trovano in località Croce di Casalecchio in corrispondenza di Villa Fiorita e di Via Anna Frank e all'interno del parco della Chiusa, immediatamente a sud di Villa Talon (cfr, Tavola XX - Carta degli elementi di dissesto nel territorio comunale). I tre bacini sono costituiti da litotipi appartenenti alla F.ne di Pantano su cui si sono sviluppati orizzonti di suolo molto modesti (<1 m) e sono assenti depositi di materiale sciolto potenzialmente mobilizzabili da fenomeni di colata. In tutti e tre i casi si osserva la presenza di fitta copertura vegetale arborea. Sulla base di queste osservazioni, la possibilità che si verificano fenomeni di instabilità generalizzata e colate detritiche è da ritenersi poco verosimile. Ciononostante, non si esclude che fenomeni di precipitazione molto intensi possano generare piene improvvise associate a elevato trasporto solido. Per questo motivo si consiglia l'opportuno dimensionamento della rete di smaltimento delle acque raccolte dai tre suddetti bacini, in particolare in presenza di sezioni critiche (cfr. Relazione Rischio Idraulico).
